TECNICHE DI DOCUMENTAZIONE DEI TAPPETI MUSIVI  
DEL SITO ARCHEOLOGICO  
DI UMM AL-RASAS – KASTRON MEFAA (GIORDANIA)

## 2. METODOLOGIA, SVILUPPO E PROSPETTIVE DEL PROGETTO

### 3. STRUMENTI UTILIZZATI ED ELABORAZIONE DATI

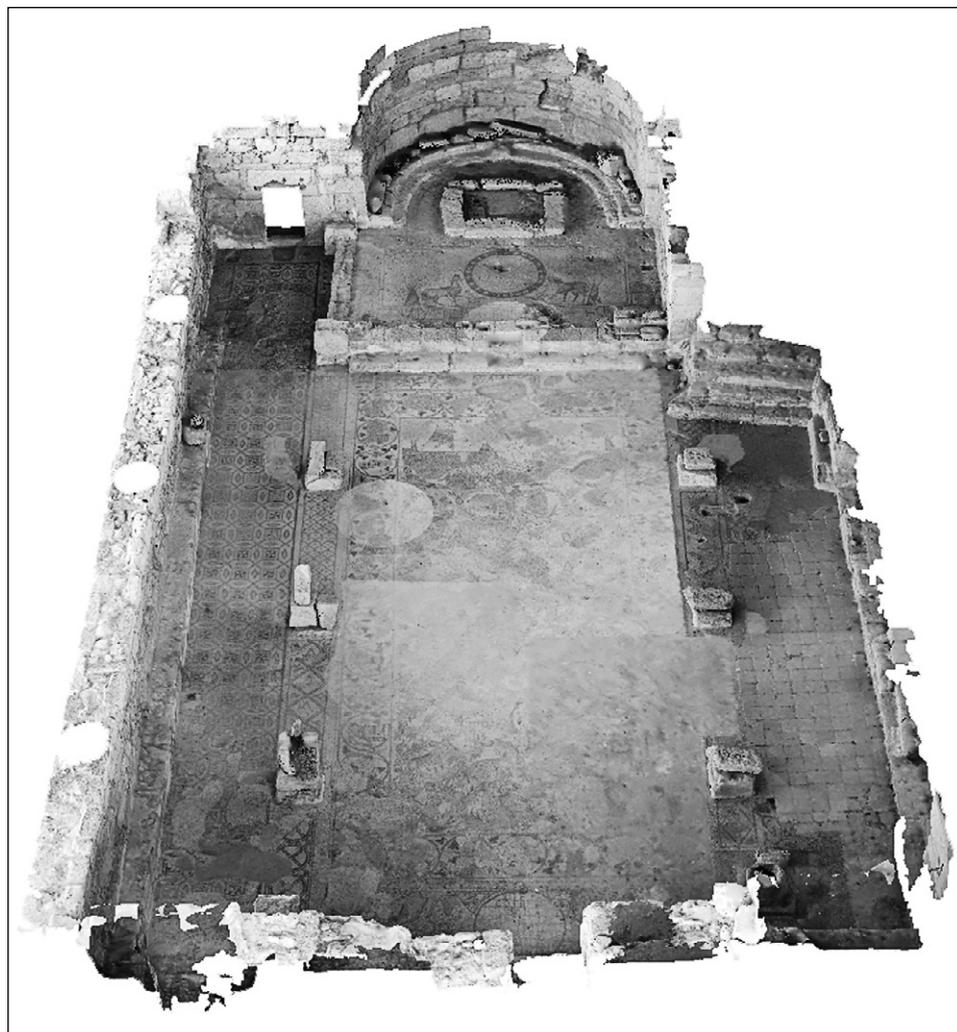
Fig. 2 – Vista prospettica del modello mesh triangolato con sistemi di ripresa laser scanner, chiesa del Vescovo Sergio.

sul sito per mezzo di GPS, laser scanner e test di fotogrammetria terrestre sulle murature e su una porzione dei pavimenti musivi (Fig. 2).

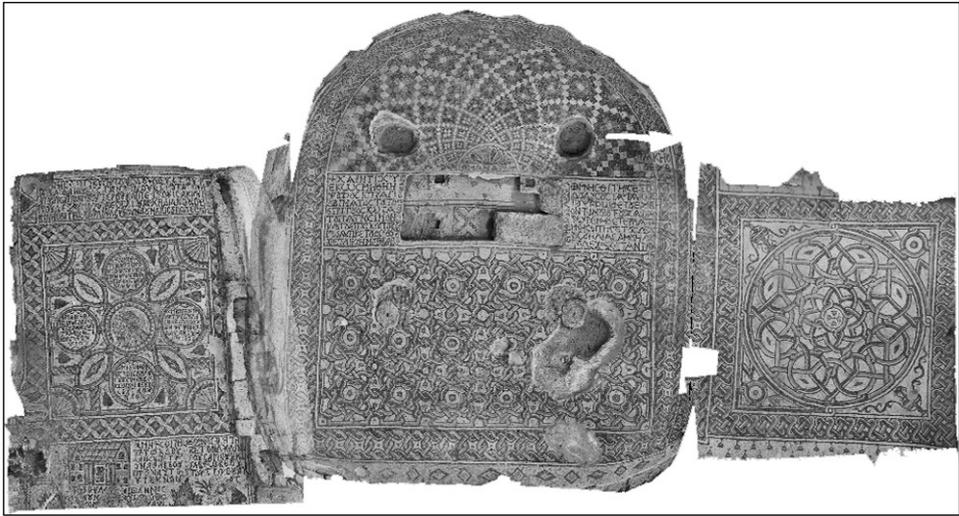
Fig. 3 – Sperimentazione sul tappeto musivo, anno 2013, inerente all’abside della chiesa di Santo Stefano, sovrapposizione del modello fotogrammetrico al modello laser scanner.

Nell’ambito dello studio e della documentazione del famoso mosaico presente sul pavimento della principale costruzione del sito, la chiesa di Santo Stefano, si è optato per l’utilizzo di tecniche diagnostiche di tipo non distruttivo (laser scanner e fotogrammetria) combinate con tecnologie informatiche; è stata raccolta ed archiviata una notevole quantità di dati rilevanti ed attendibili relativi ai fenomeni di degrado dei tappeti musivi, nella prospettiva di poterne programmare la conservazione ma anche tenendo presente la possibilità di una rappresentazione dei mosaici a fini espositivi. Per il primo anno di lavoro la combinazione delle due tecniche ha riguardato solo una parte del mosaico del complesso di Santo Stefano, viste le notevoli dimensioni. Il test è stato effettuato sull’abside portando a una rappresentazione metrica di una qualità di immagine molto elevata, realizzata “spalmando” le fotografie sulle nuvole di punti ottenute con il laser scanner (Fig. 3).

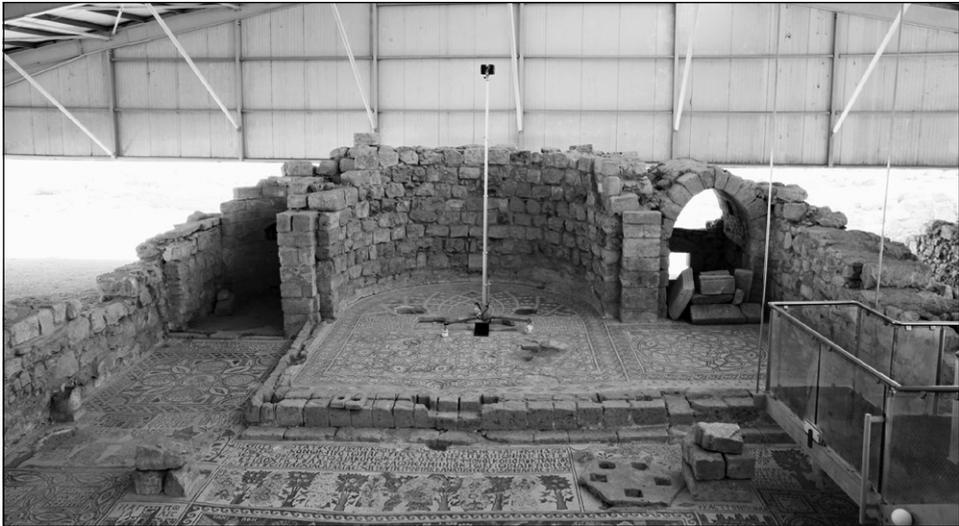
Fig. 4 – L'uso dell'asta pneumatica che permette di elevare il laser scanner fino a 5 m di altezza, migliorandone il raggio d'incidenza.

che ha permesso di elevare lo strumento a 5 m di altezza e di ottenere un raggio maggiormente tangente alla superficie musiva.

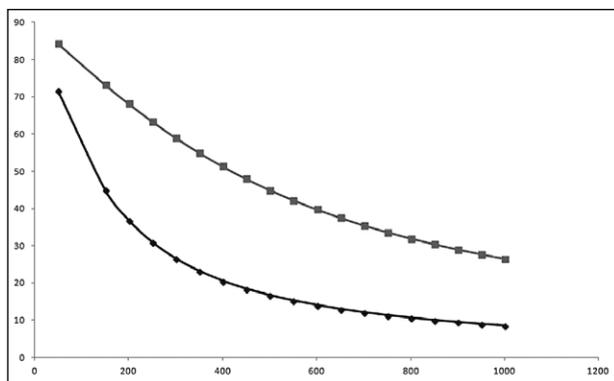
Fig. 5 – Grafico che mostra le variazioni sull'incidenza del raggio laser ponendo lo strumento a 5 e a 1,50 m (R. Gabrielli).

buche, avvallamenti e scavi). Con questo espediente è stato possibile cambiare l'angolo di incidenza del raggio laser sulla superficie piana pavimentale con il risultato di aver ottenuto misure geometriche di maggiore attendibilità. La qualità dei punti rilevati dal laser scanner è fortemente legata all'angolo con cui il raggio laser incide sulla superficie da rilevare. Se l'angolo di incidenza è prossimo ai 90° può verificarsi che il segnale di ritorno non sia esatto o perfino che non venga effettuata la misura. Una vista il più possibile perpendicolare migliora la qualità del modello (SGRENZAROLI, VASSENA 2007).

Si è dunque reso necessario effettuare dei calcoli sulla differenza di resa del laser scanner a diverse altezze, per quantificare al meglio i vantaggi che si sarebbero ottenuti ponendo il laser a una altezza di 5 m: come si può notare dal grafico (Fig. 5), ponendo il laser all'altezza di 5 m il raggio avrà un angolo di incidenza di ca 65° a 10 m di distanza dallo strumento; viceversa con il laser a una altezza di 1,50 m, a 10 m di distanza l'angolo di incidenza sarà circa di 80°, con un segnale di ritorno di attendibilità inferiore. Per questo motivo in fase di pulizia delle nuvole, sono stati eliminati i punti sul pavimento lontani più di 10 m dal centro di proiezione del laser.

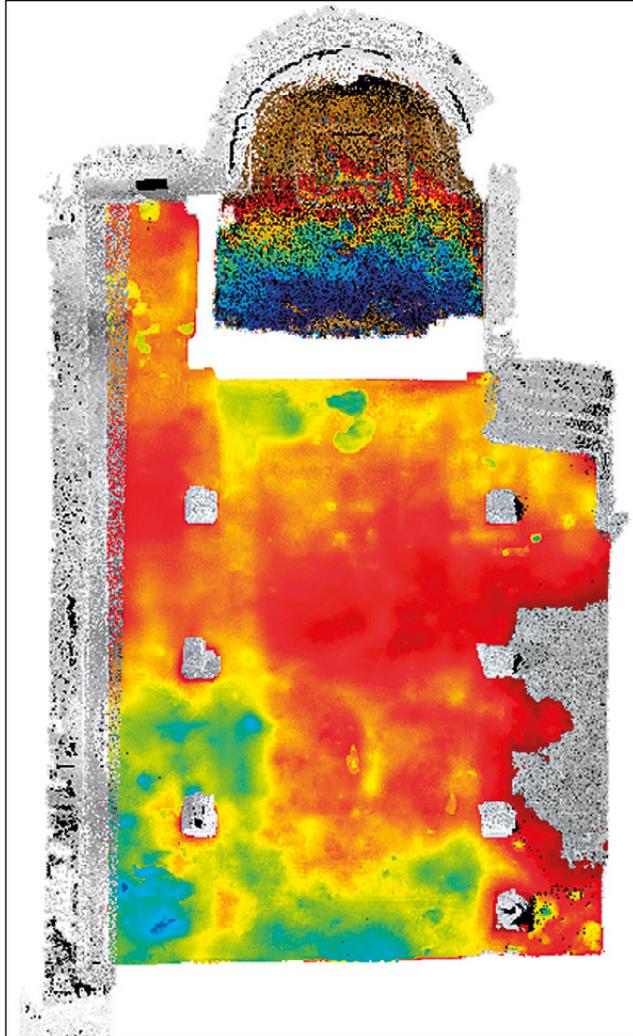
Fig. 6 – DEM sul pavimento musivo della chiesa di Vescovo Sergio: in rosso le zone sopraelevate, in blu le depressioni; il range di ispezione del modello è di  $\pm 0,10$  m.

Dopo l'allineamento e la pulizia delle nuvole di punti, è stato realizzato il DEM con un intervallo di valori sulla Z di  $\pm 0,10$  m, al fine di mettere meglio in evidenza le discontinuità sulle due superfici pavimentali (Figg. 6-7). Il risultato ottenuto evidenzia zone dei tappeti musivi caratterizzate da forti stress e di conseguenza significativi avvallamenti sul terreno che mettono a repentaglio la conservazione del mosaico stesso. Sarà in questi punti dove, nelle campagne future, bisognerà effettuare le indagini geofisiche.

Analizzando il pavimento della chiesa del Vescovo Sergio si evidenzia un sollevamento di circa 0,10 m nella navata centrale verso l'abside. Nella parte prospiciente alla porta d'ingresso si nota, invece, una depressione abbastanza rilevante, molto probabilmente riconducibile a una cisterna sotterranea presente sul lato NO dell'edificio, in cui sono visibili le tracce di una canaletta per la raccolta delle acque. Anche nella chiesa di Santo Stefano si notano dei rigonfiamenti nella navata centrale, sul lato destro, mentre sulla restante porzione del pavimento si possono notare leggere pendenze sulla parte del pavimento prospiciente la chiesa del Vescovo Sergio. Le cause di queste deformazioni sono al momento ignote; possono essere riconducibili sia a problemi di stabilità geologica dell'area sia a eventuali strutture antropiche sepolte (tombe, strutture murarie, cisterne).

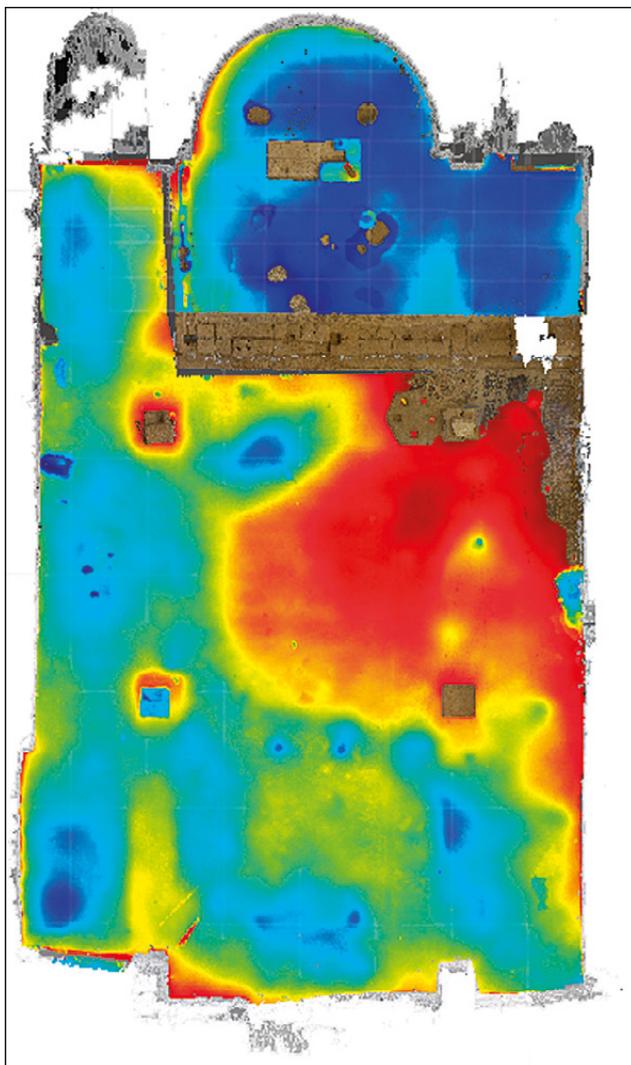
Fig. 7 – DEM sul pavimento musivo della chiesa di Santo Stefano: in rosso le zone sopraelevate, in blu le depressioni; il range di ispezione del modello è di  $\pm 0,10$  m.

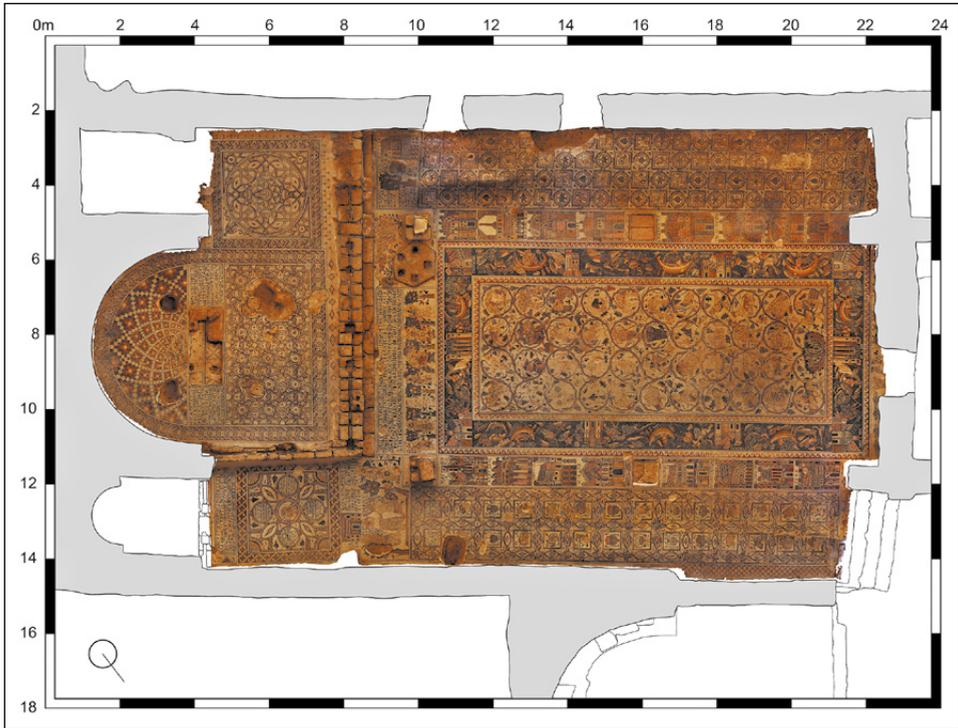
Fig. 8 – Planimetria con ortofoto integrata della chiesa di Santo Stefano.

di piante e sezioni (Figg. 8-9). Data la mole di fotografie necessaria a coprire le superfici delle due chiese, i modelli numerici dei pavimenti delle chiese del Vescovo Sergio e di Santo Stefano, realizzati in fotogrammetria, hanno richiesto tempi di elaborazione molto lunghi, in alcuni casi anche 4 giorni. Dopo aver effettuato la corretta calibrazione dei colori di ciascuna presa fotografica,

I due modelli fotogrammetrici hanno permesso di ottenere le ortofoto dei due pavimenti a grandissima risoluzione di dimensioni 1:1. Il contenuto fotografico descrive in modo continuo, uniforme e dettagliato la superficie dell'oggetto. La dimensione del pixel nei fotogrammi scattati nelle condizioni descritte, rapportata alla scala dell'oggetto, risulta infatti inferiore al mezzo millimetro.

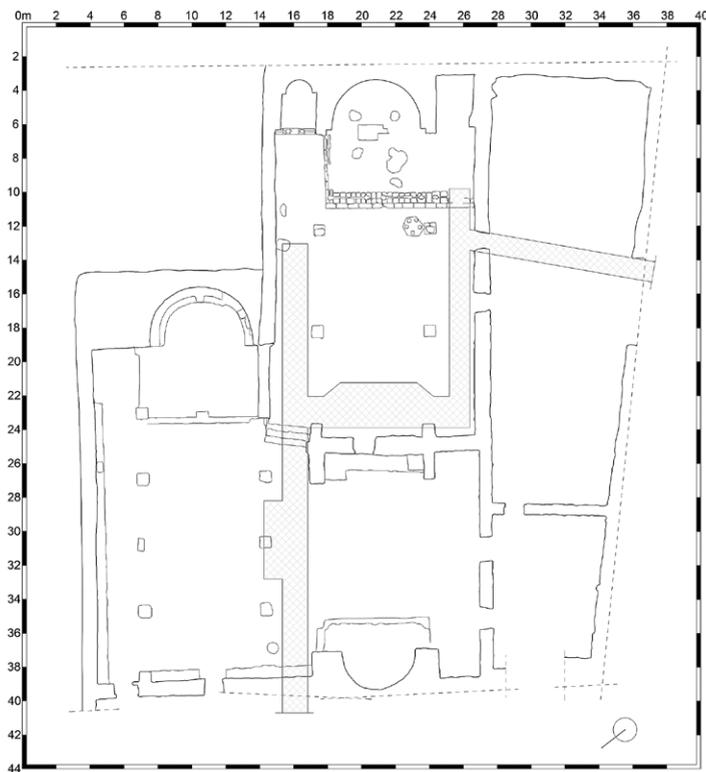
Fig. 9 – Planimetria dell'intero complesso rilevato.
