ANALISI E DOCUMENTAZIONE ARCHEOLOGICA DELL'EDILIZIA STORICA IN AREE A RISCHIO SISMICO: DALL'ATLANTE DEI TIPI COSTRUTTIVI MURARI ALL'IMPIEGO DELLE MODERNE TECNOLOGIE DI RILIEVO

4. LA PIEVE DI SANT'AGATA DEL MUGELLO: IL PROGETTO ACROSS E IL TERREMOTO DEL 2019

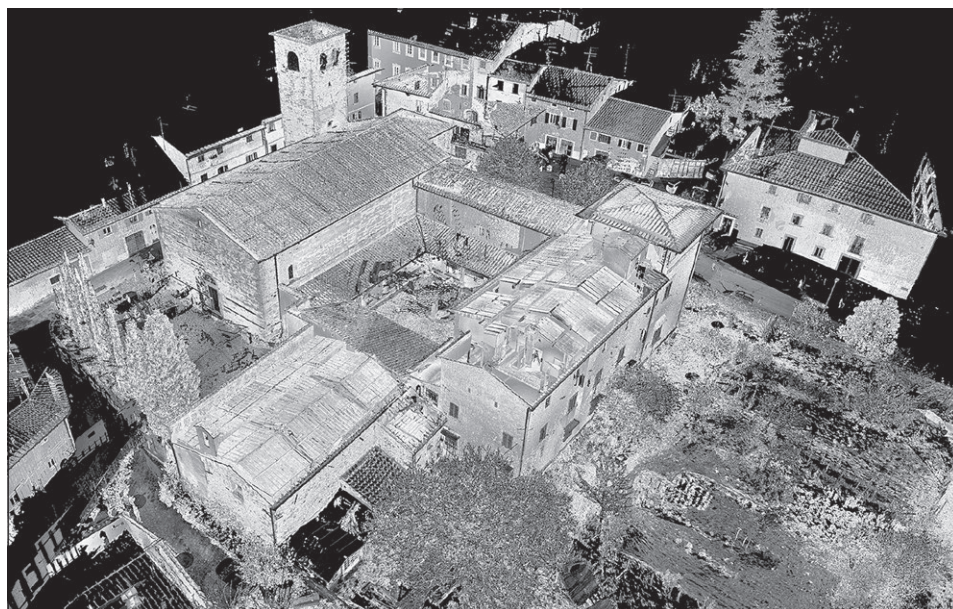
Fig. 1 – Nuvola di punti del complesso architettonico di Sant'Agata ottenuta dal rilievo laser scanner (rilievo: Marco Repole; coordinamento: Andrea Arrighetti e Giovanni Minutoli).

La ricerca, in breve, si è basata sulla realizzazione di un modello digitale della chiesa e degli edifici annessi, mediante l'integrazione dei prodotti derivati dall'utilizzo di moderne tecnologie, la cui progettazione ha integrato le analisi storico-archeologiche, il rilievo tridimensionale della struttura avvenuto con l'ausilio di laser scanner (Fig. 1), fotogrammetria terrestre e da

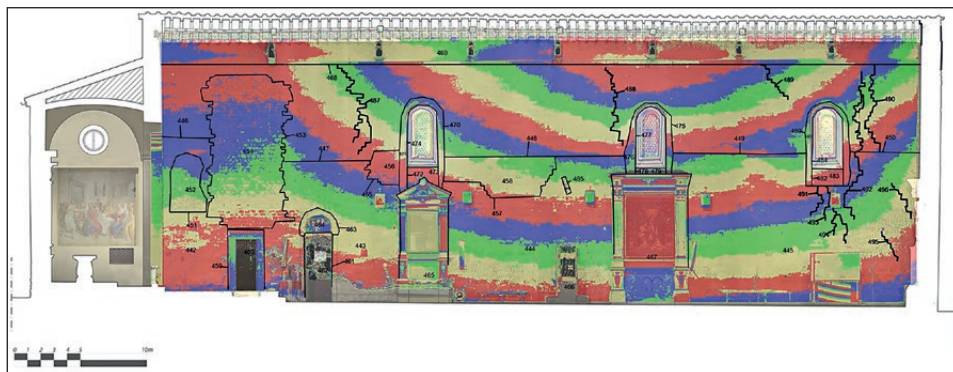
Fig. 8 – Sezione del perimetrale interno S della Pieve di Sant'Agata nella situazione pre-sisma del 2019 con la sovrapposizione tra il quadro deformativo per curve di livello e la stratigrafia (in nero) (rilievo e restituzione: M. Repole; coordinamento: A. Arrighetti, G. Minutoli).

lettura archeologica, mostrano una connessione tra le interfacce stratigrafiche e i punti di rotazione o ribaltamento sia nella situazione pre-sisma, che nei successivi movimenti scaturiti a seguito del terremoto del dicembre 2019. In particolare, le evidenze deformative già messe in luce a seguito dell'analisi pre-sisma, già strettamente correlate alle interfacce stratigrafiche presenti nei prospetti (Fig. 8), hanno visto una netta accentuazione, interessando i medesimi contorni stratigrafici delle diverse Unità Stratigrafiche Murarie (USM, Fig. 9). Se andiamo ad esempio a confrontare il perimetrale S della chiesa (Figg. 8, 9), interessato prima del dicembre 2019 da una deformazione nella

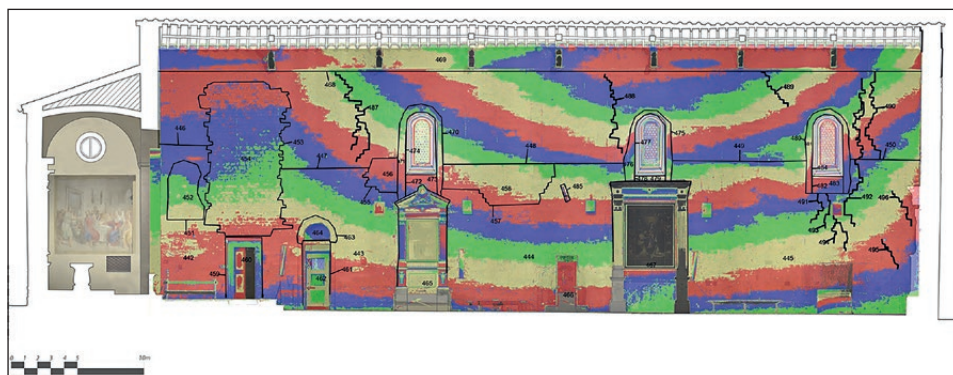
Fig. 9 – Sezione del perimetrale interno S della Pieve di Sant'Agata nella situazione post-sisma del 2019 con la sovrapposizione tra il quadro deformativo per curve di livello e la stratigrafia (in nero) (rilievo e restituzione: M. Repole; coordinamento: A. Arrighetti, G. Minutoli).

porzione alta del prospetto che segue la linea di interfaccia tra la prima fase della chiesa e il suo rialzamento operato probabilmente nel corso del XIII secolo, la situazione post-sisma mostra una accentuazione della deformazione preesistente partendo proprio dalla linea di contatto tra le fasi costruttive precedentemente menzionate. Allo stesso modo prendendo come esempio la facciata (Fig. 10), anch'essa caratterizzata da una deformazione ben evidente nella porzione centrale-alta della parete, all'altezza del tamponamento del vecchio rosone, risulta chiaramente visibile la relazione tra deformazioni e stratigrafia tra prima e seconda fase costruttiva (distinguibile in basso con due linee orizzontali nette presenti a destra e sinistra della porta di accesso),
