## IMPRONTE DI CALZATURE NEL CANTIERE DEL TEATRO ROMANO DI AQUILEIA: RILIEVO 3D E ANALISI DELLE EVIDENZE ARCHEOLOGICHE

### 1. LO SCAVO DEL TEATRO E L'INDIVIDUAZIONE DELLE TRACCE DI CALZATURE

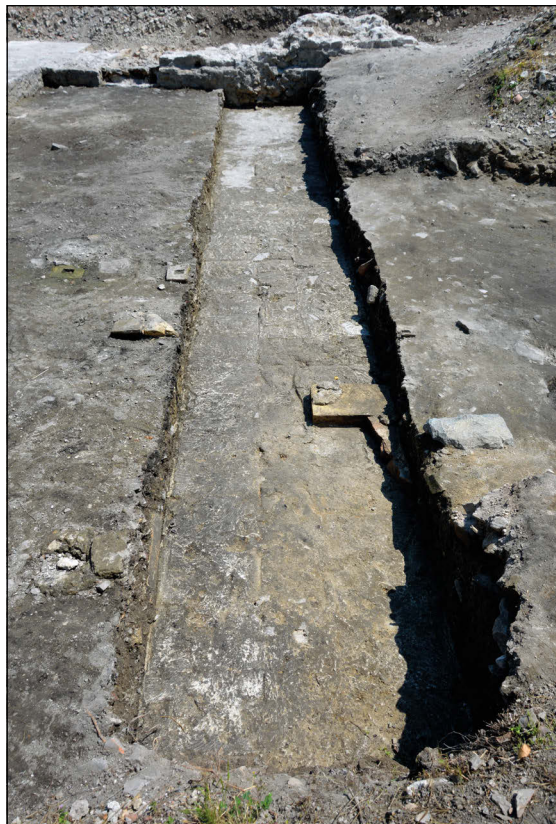
Fig. 3 – Aquileia, teatro romano. Fossa di spoliazione del muro radiale con impronte del filare di laterizi (uno dei quali superstite) e delle calzature chiodate indossate dai muratori, vista da NO (foto A.R. Ghiotto).

loro. Si tratta di mattoni sesquipedali rettangolari (30×45 cm, spessore 7-8 cm), talvolta provvisti di protuberanze sul lato inferiore per meglio aderire al piano di posa.

Nella campagna di scavo del 2017, nel settore settentrionale dell'edificio, è stato rimosso per un lungo tratto il riempimento della fossa di spoliazione della struttura muraria oggetto del presente studio (Fig. 3). Per la precisione, si tratta del muro radiale della serie esterna sito immediatamente ad O del potente muro di sostegno della cavea, che costituiva, allo stesso tempo, il limite occidentale dell'*aditus maximus* settentrionale. Lo spoglio della struttura muraria fu condotto, in modo sistematico, sino ad asportare un corso orizzontale di laterizi, del quale rimane traccia nelle impronte dei mattoni asportati (a fronte

di un solo esemplare superstite nell'intero tratto indagato). Nell'occasione, sulla stesura di legante per l'allettamento del corso di laterizi sono state riconosciute anche le tracce delle calzature con suole chiodate indossate dai muratori, rimaste impresse "in negativo" sulla malta ancora fresca al momento della posa dei laterizi. Si tratta di un'evidenza poco appariscente ma sicuramente significativa, poiché direttamente riferibile alla fase di costruzione del teatro e, più specificatamente, al lavoro delle maestranze attive nel cantiere.

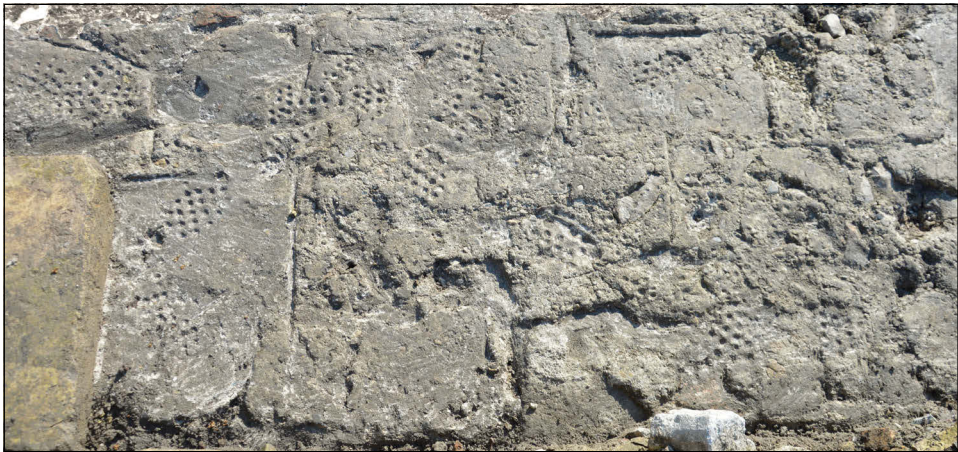
Fig. 4 – Aquileia, teatro romano. Immagine di dettaglio di alcune impronte di calzature chiodate (foto A.R. Ghiotto).

Le tracce rinvenute in corrispondenza del muro radiale sopra descritto furono impresse dalle scarpe dei muratori calpestando una stesura di malta ancora umida (Fig. 4). Esse sono state individuate sul piano di allettamento di un filare di mattoni nel settore mediano della struttura, raggruppate in un tratto esteso per circa 4 m, con la sola eccezione di un'impronta isolata sita 1,2 m più a S. In particolare, le impronte si distribuiscono nella porzione
